Einzelfallbericht über abweichende Pflegemaßnahmen eines PICC-Katheters bei einem Palliativpatienten

POLT Günter¹ | BRUCHMANN Ingrid¹ | Mobiles Palliativteam Hartberg/Weiz/Vorau

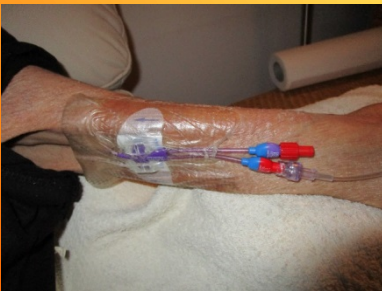
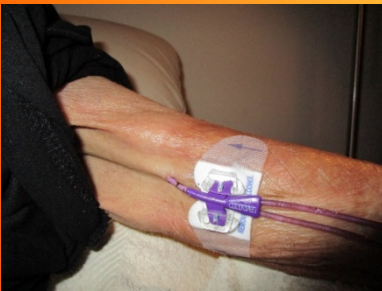
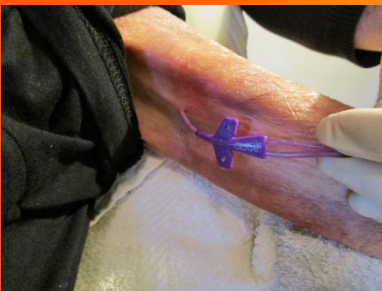
Ein PICC-Katheter ist ein peripher, über eine Vene des Oberarms eingeführter, zentralvenöser Katheter. Es gibt dafür verschiedene Fixierungsmöglichkeiten (ESD engineered stabilisation device) mit oder ohne Naht. Dieser Einzelfall betrachtet nur ein konkretes in Verwendung befindliches Fixiersystem (StatLock) mit Haft/Klebeplatte. Die dazu im Umlauf befindlichen Pflegeempfehlungen orientierten sich bei einer Internet Recherche 12/2017 überwiegend an dem „Pflegeleitfaden“ der Charite Universität (04/2013). Ein 7-tägiger Haftplatten- und Pflasterverbandwechsel sowie entsprechende Spülungen beim Verbandswechsel bzw. nach jeder Benutzung werden empfohlen. Dabei beinhaltet ein Verbandswechsel das Entfernen und Neuanbringen der Haftplatte, die Hautdesinfektion und Reinigung sowie das Anbringen eines Transparentverbandes.

Bei laufender Kontrolle durch den Transparentverband wurde dieser erstmals wieder am 20.10.2017 gewechselt ohne dabei die Haftplatte zu entfernen. Der Haftplattenwechsel selbst erfolgte am 13.12.2017 völlig komplikationslos.
